# Vandområdedistrikt II, Sjælland

**Høringssvar til vandområdeplanerne 2021 – 2027 fra  
Landbrugspolitisk Forum v. foreningerne:**

**Vandområdedistikt II, Sjælland: Høringssvar til vandområdeplanerne 2021 – 2027**

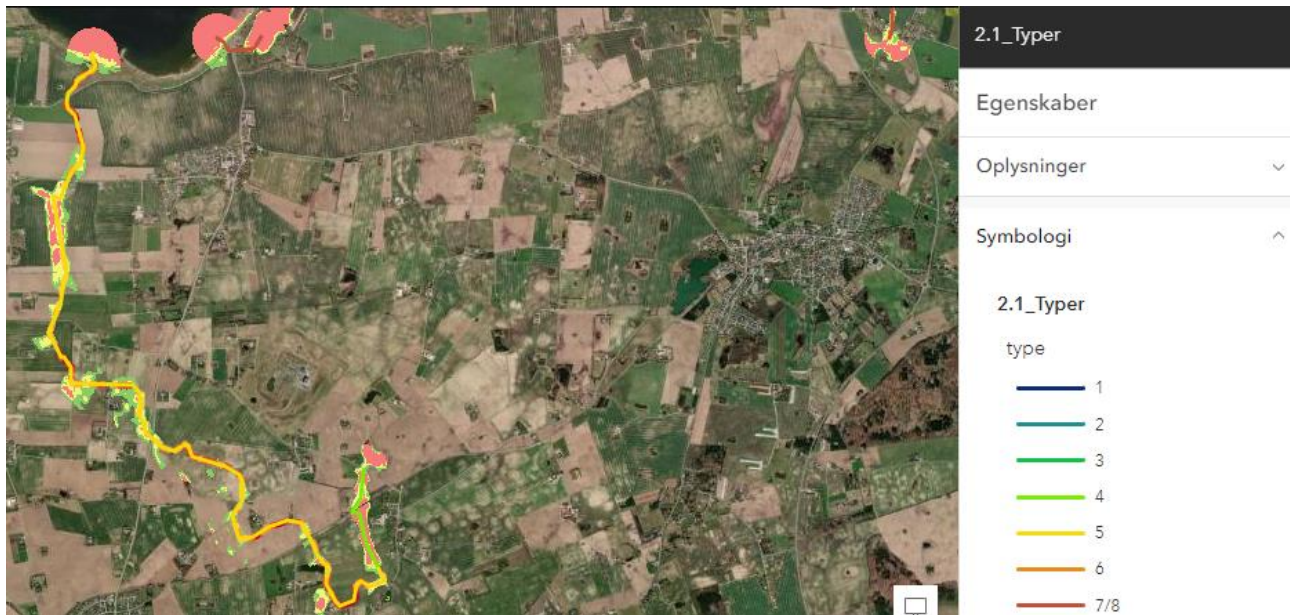
Figur 3. Duemoserenden er for hovedparten bedømt til at være et kategori 5 vandløb, med et mindre stræk af type 4.

Vandløbet ligger syd for Tissø. EnviDan-Værktøjet bedømmer et meget langt stræk af vandløbet til at være af type 5. Dette er på baggrund af den meget lave eller manglende slyngningsgrad, meget store nedstik der flere steder er over 2 meter, samt de risici der er forbundet med øget indsats på DVFI, DVFF eller DVPI (se også kortet). I MiljøGIS derimod, er dette vandløb angivet til at være naturligt. Dette betvivler vi, baseret på de angivne fakta omkring slyngningsforhold, nedstik, opland samt risiko for forringet vandledningsevne.

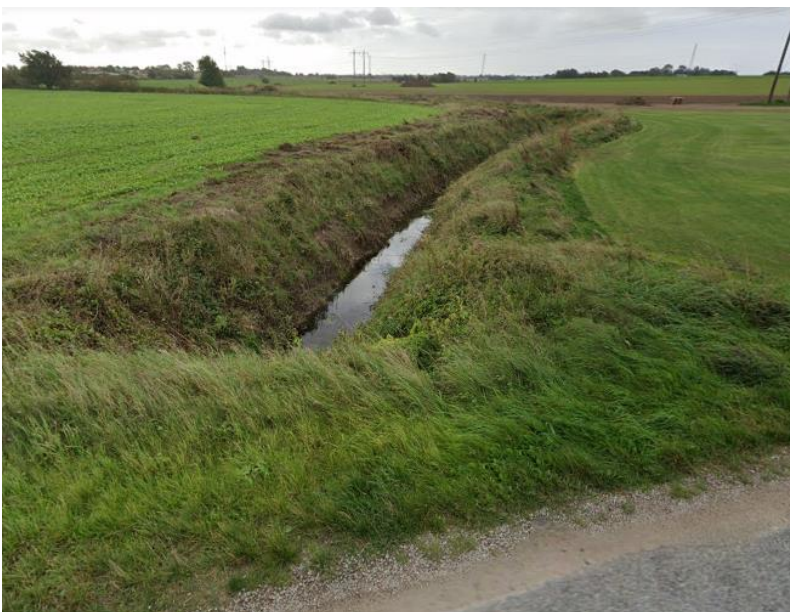
Figur 4. Duemoserenden viser meget dybt nedstik og kanalisering.

Ved at kigge på bare et enkelt udsnit af åens forløb, som i dette tilfælde er på Søvej syd for vandløbets udspring – der er noget der ikke passer her, kan man her meget tydeligt se et meget dybt nedstik. Ligeledes kan man se lange lige stræk uden nogen begyndende eller betydelig slyngning. Ved at gennemgå vandløbet, vil man kunne se at denne tendens fortsætter, samt at vandløbet i mange af strækkene er ret begroet på kanterne, med krat og andre vækster. Det kan spekuleres i om det ville være hensigtsmæssigt at lave en opdeling i åstrækningerne, så den sidste sydlige del af åen blev kategoriseret for sig selv. Denne strækning er ifølge EnviDan-Værktøjet af type 4 hvilket, kan dække over både et naturligt eller stærkt modificeret vandløb. Ikke desto mindre er der en ændring i åen grundet det væsentligt lavere nedstik på kun ca. 0,5 meter, samt større rand omkring vandløbet.

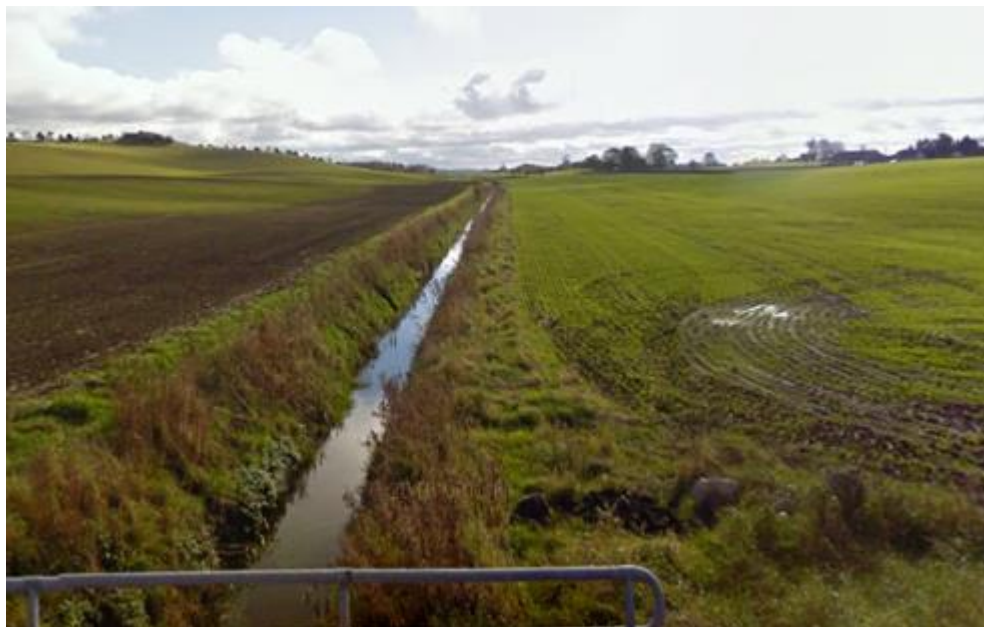
Figur 6. Tranemose å ved Kelleklintevej. Dybt nedstik og kanalisering.

Fotoet nedenfor er typisk for åen; der er ikke er nogen former for slyngning; åen er gravet med mange knæk i stedet for slyngninger. Ligeledes kan det ses at der på begge sider af åen er meget dybe nedstik, samt at der er en lille rand omkring åen. Denne karakterisering er gennemgående for hele åens forløb, med meget små udsving i nedstik og slyngningskarakteristik.

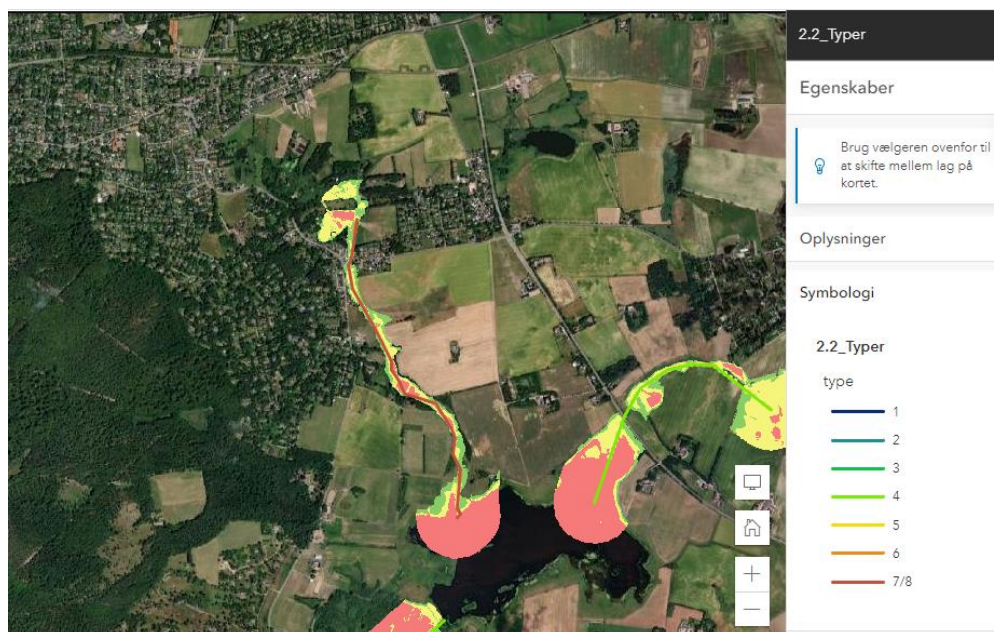
Figur 9. Type 7/8 vandløb dækker over rørlagt vandløb, som i dette tilfælde også har ringe eller ingen slyngning. De røde gule og grønne farver omkring vandløbet er risikovurderinger for vandaflødningsmæssige forhold, hvis der skulle ske en ændring i driften, eller hvis der skulle foretages naturgenopretning på strækningen.

EnviDan-værktøjet dokumenterer også sandsynlige dårligere afvanding i oplandet, hvis der gennemføres fysiske ændringer eller ændres vedligehold af vandløbet, se Figur 9.

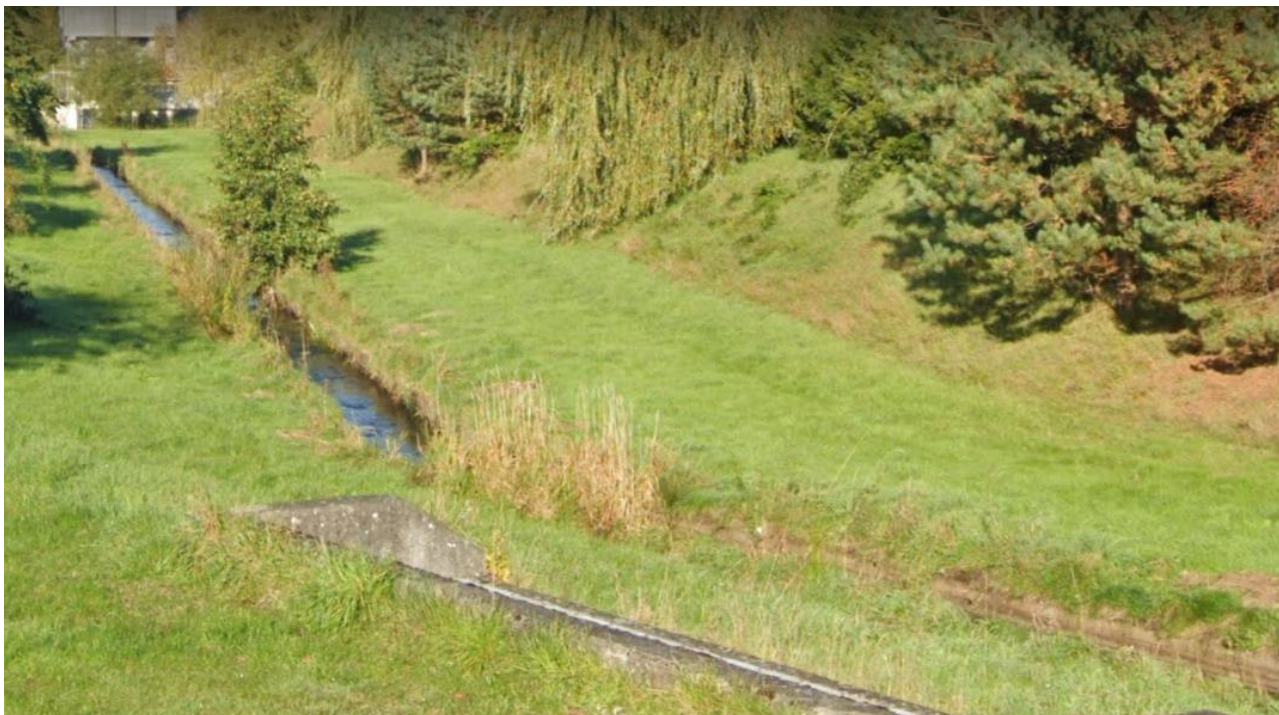
Figur 11. Udsnit af Pøle Å med å løb igennem Hillerød ved Hillerødholmsalle. Som det kan ses, har åen lange lige stræk med store nedstik og betondækning på den ene side af åen.

Ved gennemgang af dette område, kan der kun højt sandsynligt konkluderes at dette område må være stærkt modificeret, grundet de mange forskellige modificerings typer der er til stede på denne delstrækning af Pøle Å. Flere steder er der hård barriere på den ene side af åen, hvilket nærmest giver en halv rørføring. Alle de forskellige modificeringer gør, at man ikke umiddelbart kan nå til den konklusion MiljøGIS samt Miljøstyrelsen fremsætter med at åen er naturlig. Alt taget i betragtning er denne delstrækning af Pøle Å højest sandsynligt stærkt modificeret, og bør udtages af vandplanerne.

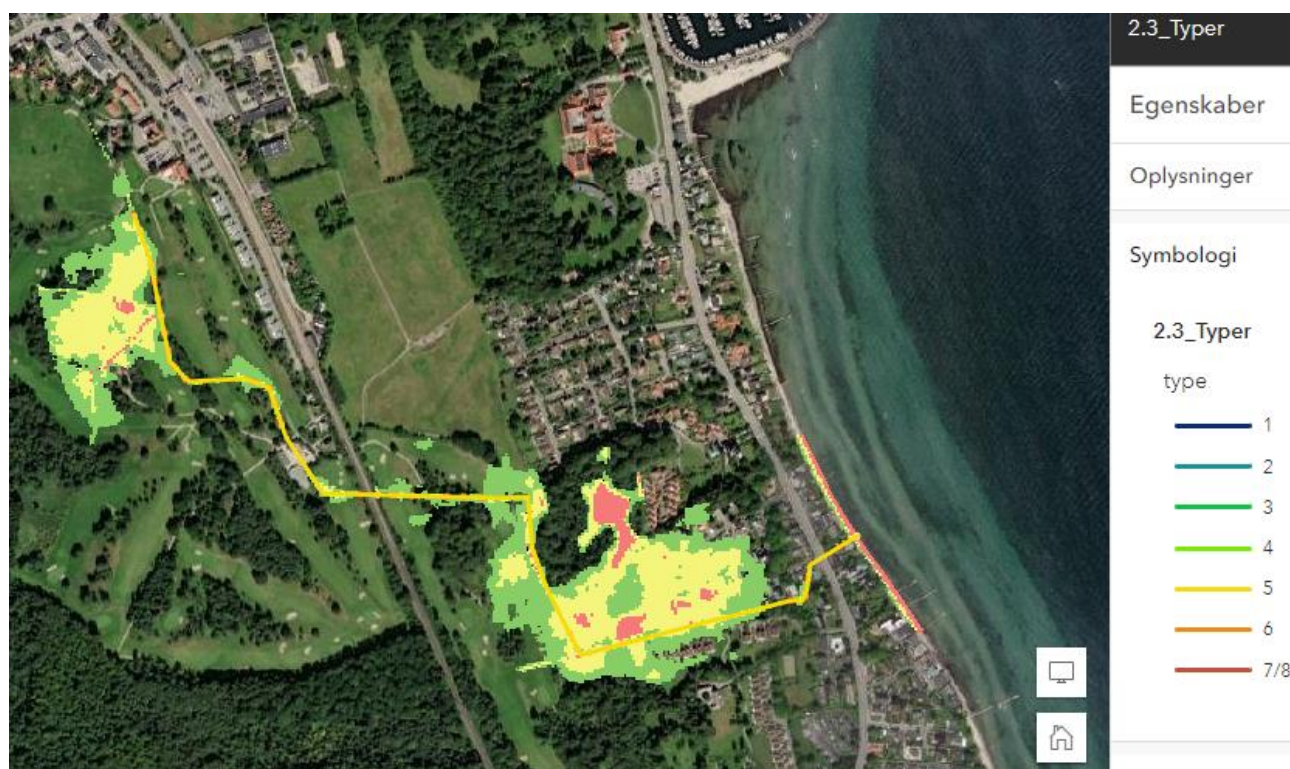
Figur 15. Ulvemoserenden løber igennem Rungsted by og har sit udløb i Øresund. Store dele af vandløbet er rørlagt eller har meget dybe nedstik.

Alle disse faktorer peger på at Ulvemoserenden ikke kan karakteriseres som værende et naturligt vandløb, men bør kategoriseres som værende et stærkt modificeret vandløb. Grundet vandløbets relativt korte strækning og ens udformning hele løbet igennem, ville det i dette tilfælde ikke give mening at dele vandløbet op i mindre sektioner. Det kan dog overvejes, om de rørlagt nedgravede sektioner skal have deres egne delstrækninger grundet svære adgangs og kontrolforhold.

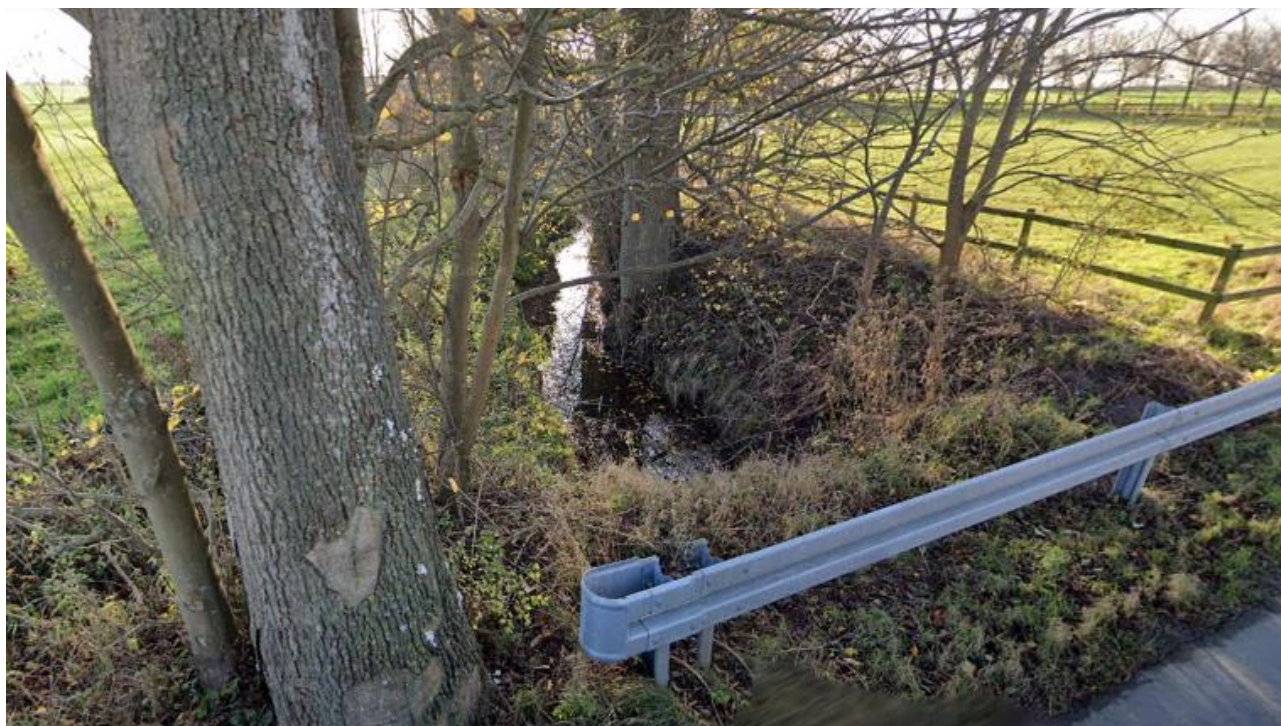
Figur 19. Ejrebæk passage ved Hastrupvej. Dybt nedstik og svag til ingen slyngning kan ses.

Ved gennemgang af vandløbet kan det noteres, at der er meget dybt nedstik og ingen tegn på slyngning som det også ses på billedet nedenfor af passagen ved Hastrupvej. Efter denne passage af broen forsvinder vandløbet igen ind i et rør under jorden. Både det dybe nedstik, kanalisering samt rørlægning er meget stærke modificeringsgrader, hvilket gør at hele strækningen høst sandsynligt bør kategoriseres som værende stærkt modificeret.

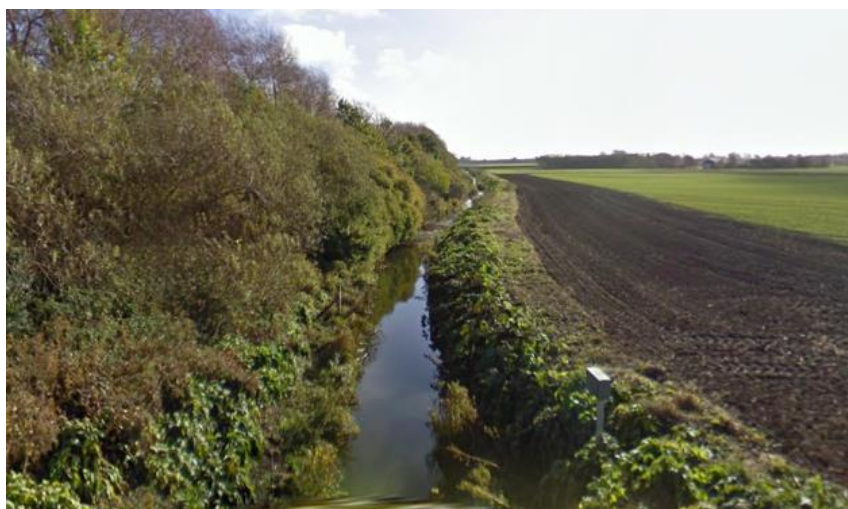
Figur 25. Saltø Å ved passage på Grønbrovej. Her ses meget tydelig kanalisering samt dybe nedstik. Denne karakterisering er gennemgående for hele vandløbets længde.

Fysisk gennemgang af vandløbet støtter analysen fra EnviDan-Værktøjet. Mange af strækningerne er kanalførte med om end meget lange lige stræk og dybe nedstik. Billedet nedenfor er ved passage af Grønbrovej, hvor der tydeligt ses meget dybe nedstik og kanalisering. Det 25 km lange vandløb har mere eller mindre den samme karakterisering hele vandløbets længde igennem, uden ændring af de fysiske forhold.

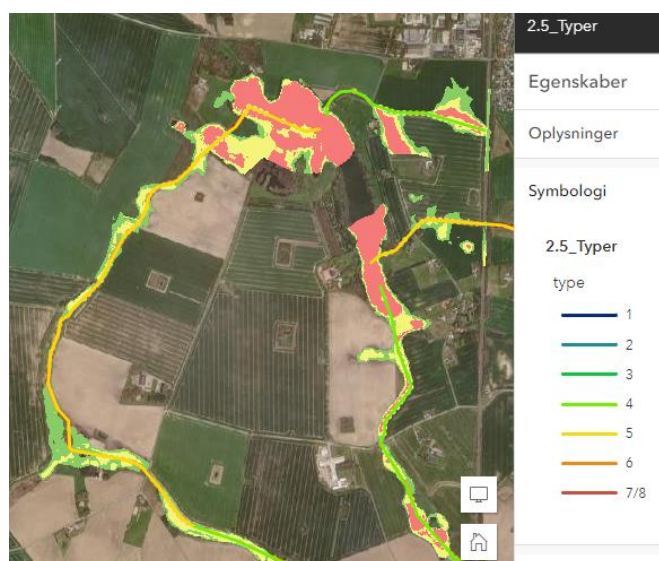
Figur 26. Valmosegrøften er et type 5 vandløb med dybt nedstik, kanalisering og stor risiko for negative konsekvenser ved indsatser i vandløbet.

Er beliggende imellem Herlufmagle og Rislev på Sydsjælland. Med en længde på kun 3,2 km er det et relativt lille vandløb som i Miljøstyrelsen MiljøGIS er angivet til at være i både økologisk og kemisk god tilstand. Valmosegrøften er med i vandplanerne grundet dens fald og slyngningsgrad. Ved nærmere gennemgang af vandløbet ved brug af EnviDan-Værktøjet kan det dog sandsynligvis konstateres at vandløbets slyngningsgrad ikke er nok til at kalde det naturligt slynget. Hele vandløbets længde er kanaliseret på baggrund af EnviDan analysen som tager højde for slyngningsgraden helt ned til hver 10 meter. Det kan også noteres at vandløbet har et meget dybt nedstik på op over 2 meter og meget stor risiko for afvandingsmæssige konsekvenser hvis der bliver foretaget indsatser til gavn for DVFI, DVFF eller DVPI indekserne. Den forkerte slyngning samt de øvrige modificeringsgrader gør at dette vandløb bør udtages af vandplanerne da det ikke længere kvalificere sig.

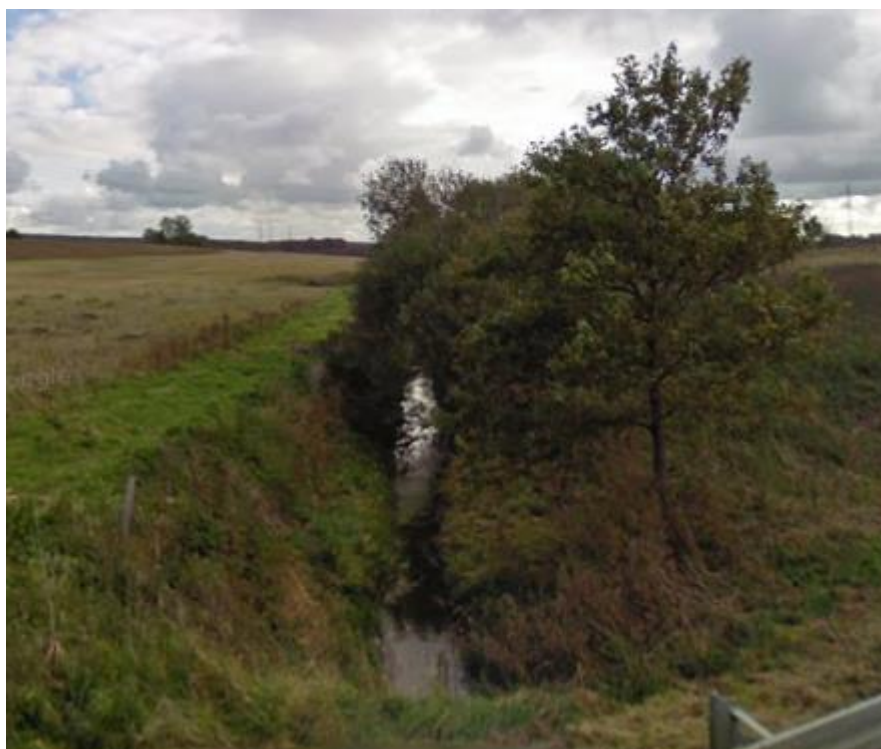
Figur 27. Valmosegrøften ved passage på Gelstedvej. Meget dybt nedstik og kanalisering er tydeligt.

Ved fysisk gennemlagt af valmosegrøften kan det konstateres at EnviDan analysen lader til at være korrekt med hensyn til det meget dybe nedstik og kanalisering. Billedet herunder er fra passagen ved Gelstedvej hvor det er meget tydeligt hvor dybt nedstikket er og at der er tale om et kanaliseret område.

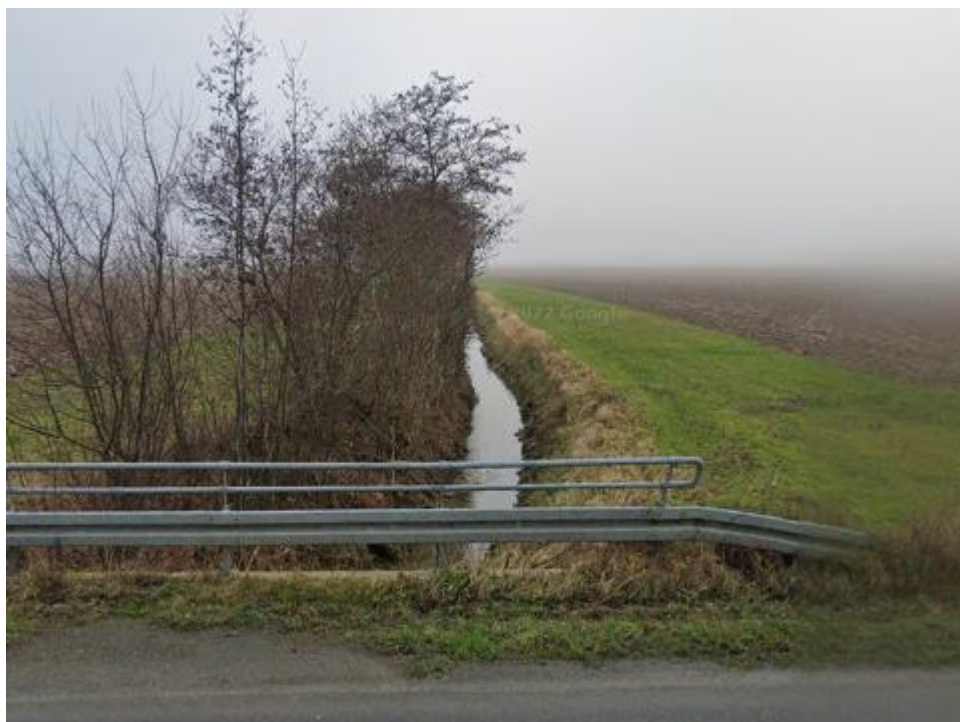
Figur 31. Ågeby å passage ved Nødbøllevvej. Her ses meget dybt nedstik samt tydelig kanalisering.

Ved at gennemgå åens forløb kan det tydeligt konstateres, at åen besidder et meget dybt nedstik på store dele af strækningen, som det også var redegjort for i EnviDan-Værktøjets screening af vandløbet. Det kan også noteres, at der er meget lige stræk uden nogen former for slyngninger. Enkelte dele af vandløbet er også rørlagt ved passage af store infrastrukturelementer så som vejanlæg med videre.

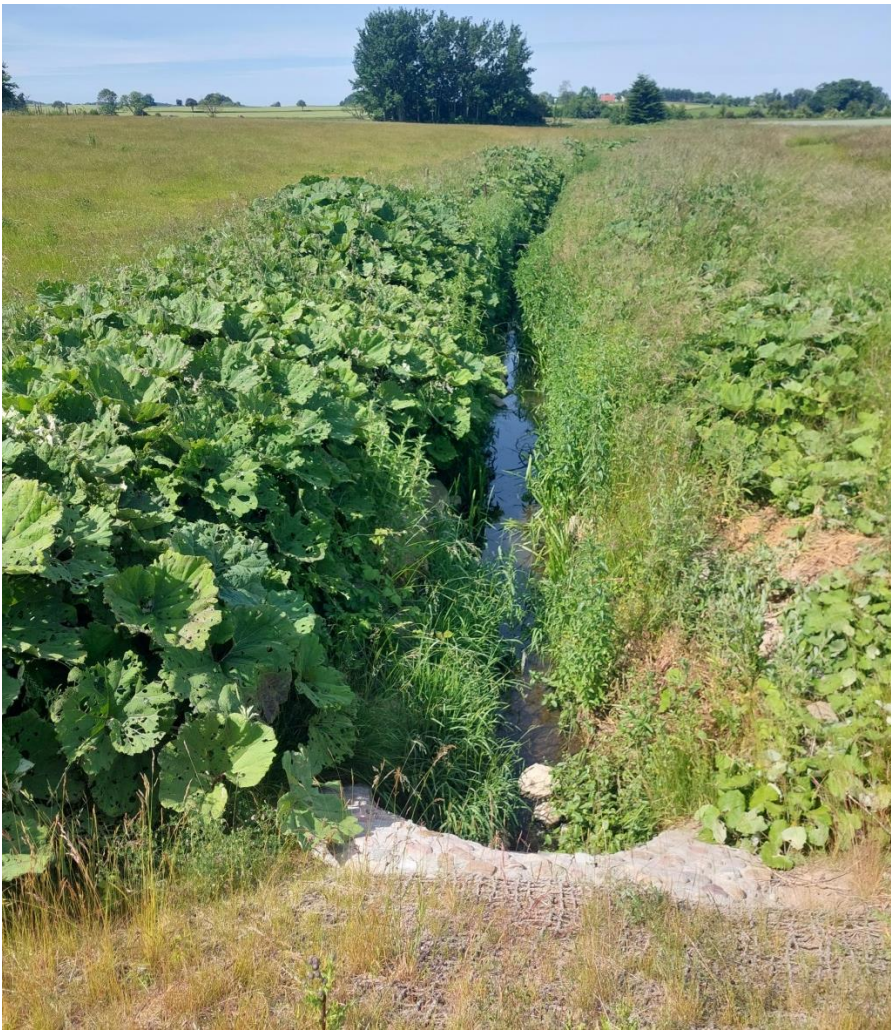
Figur 33. Øster Egeborg vandløbet. Her ses tydelig kanalisering, dybt nedstik, mulighed for dårlig vandføring grundet stor mængde grøde og fremspring i vandløbet.

Ved fysisk gennemgang af vandløbet kan det også konstateres, at ret store delstræk er rørført og ført under jorden. Dette er fx tilfældet ved området omkring Øster Egeborg, hvor der er lange stræk uden synligt vandløb. Disse stræk burde inddeles til at være type 7-8 i stedet for at være type 5 vandløb. Man kunne eventuelt overveje at dele Øster Egeborg vandløbet op i flere delstræk, alt efter hvordan vandløbets skikkelse er. Her vil det være en god ide at dele vandløbet alt efter om det er rørført eller ej, da der ellers ikke er den store forskel i selve udformningen af vandløbet. Der er dybe nedstik langt de fleste steder og en stor grad af kanalisering.

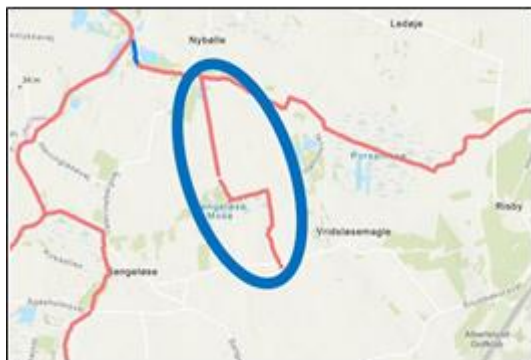
Nedenstående eksempel viser et lille vandløb, der med EnviDan-værktøjets beregninger ses at være kanaliseret på hele strækningen (lyserøde prikker). Beregnes slyngningsgraden med den metode, der anvendtes i Vandråd II, får man slyngningsgraden 1,2, hvilket er langt over skæringskriteriet på 1,05 fra vandrådsarbejdet. Der er som nævnt kun tale om et eksempel, men havde det viste vandløb været taget med alene ud fra slyngningsgraden, var det en fejl, da der er tale om ”falske” slyngninger.
